## CIMITERO VERANO

Bando di prequalifica

### SCHEMA TECNICA LOTTO N. 12

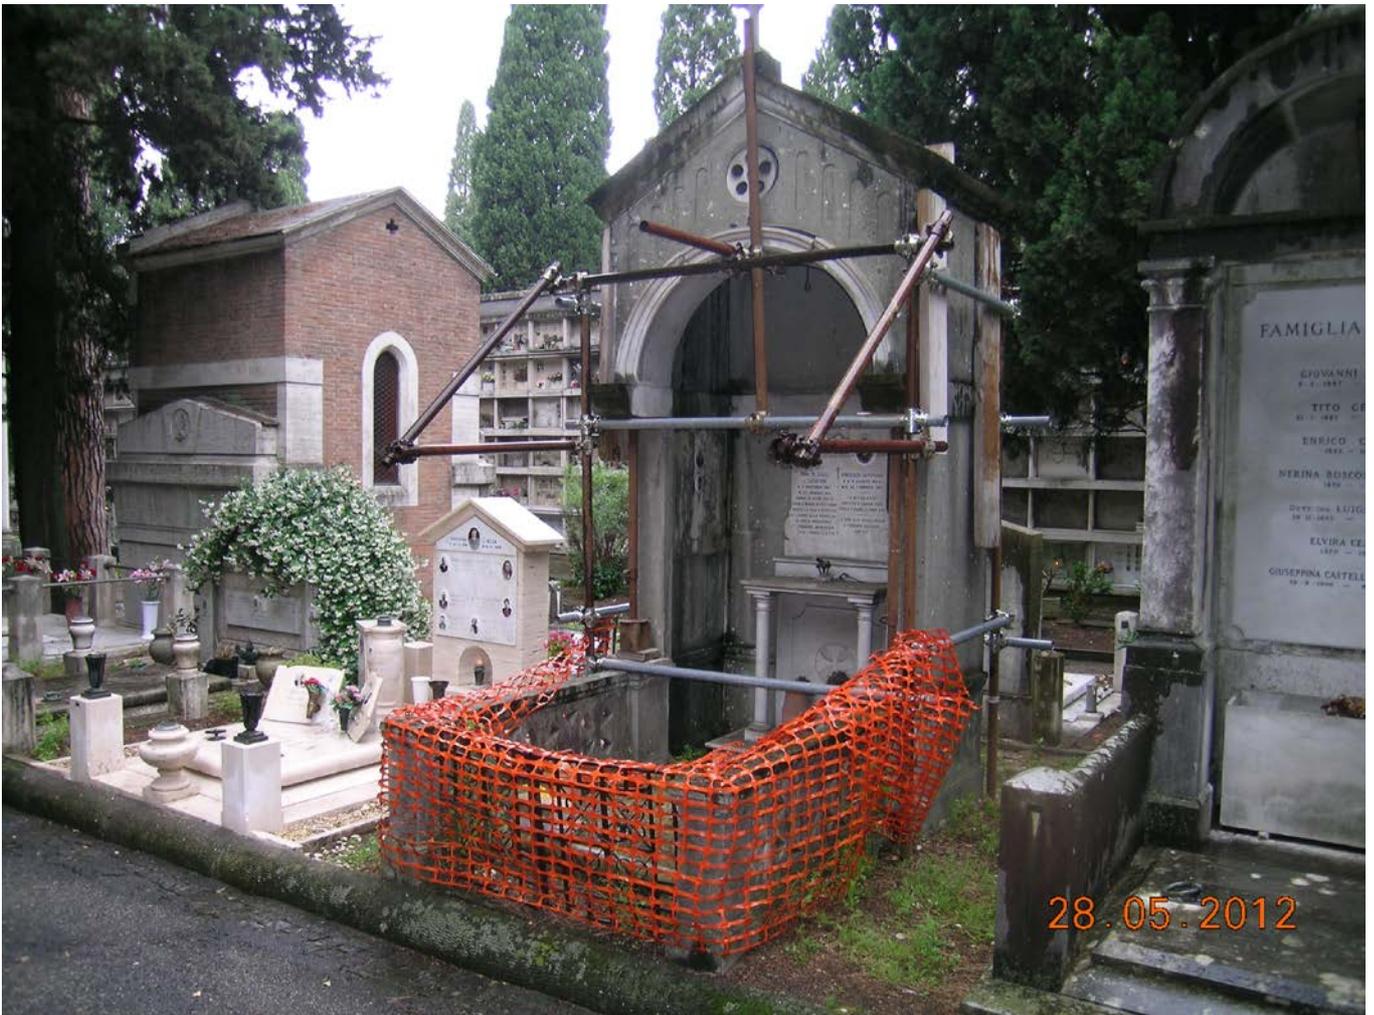
Descrizione del manufatto : Cripta sovrastata da edicola rivestita in peperino. Il monumento, d'epoca, è costituito da un edicola con arcata, timpano e rosone; L'arco si imposta su due mensoloni che sporgono dai piedritti, mentre le colonne che li sostenevano sono state asportate da ignoti, con conseguenze sulla statica del manufatto: l'arco e gli elementi sommitali sono sconnessi. Sotto l'arcata, chiusa da una parete di fondo, è collocato un piccolo altare votivo in travertino. Completa il manufatto un recinto costituito da due balaustre in peperino e travertino e chiuso anteriormente da un cancello in ferro. La camera sepolcrale è accessibile da un chiusino quadrato in travertino, modanato e munito di anelli di movimentazione in bronzo, collocato su un collarino sagomato a gola; la lastra è danneggiata (crepa profonda su un bordo); la cripta si presenta asciutta. E' necessario un consolidamento della sommità del monumento e la ricollocazione delle colonne.

Prospetto frontale-laterale

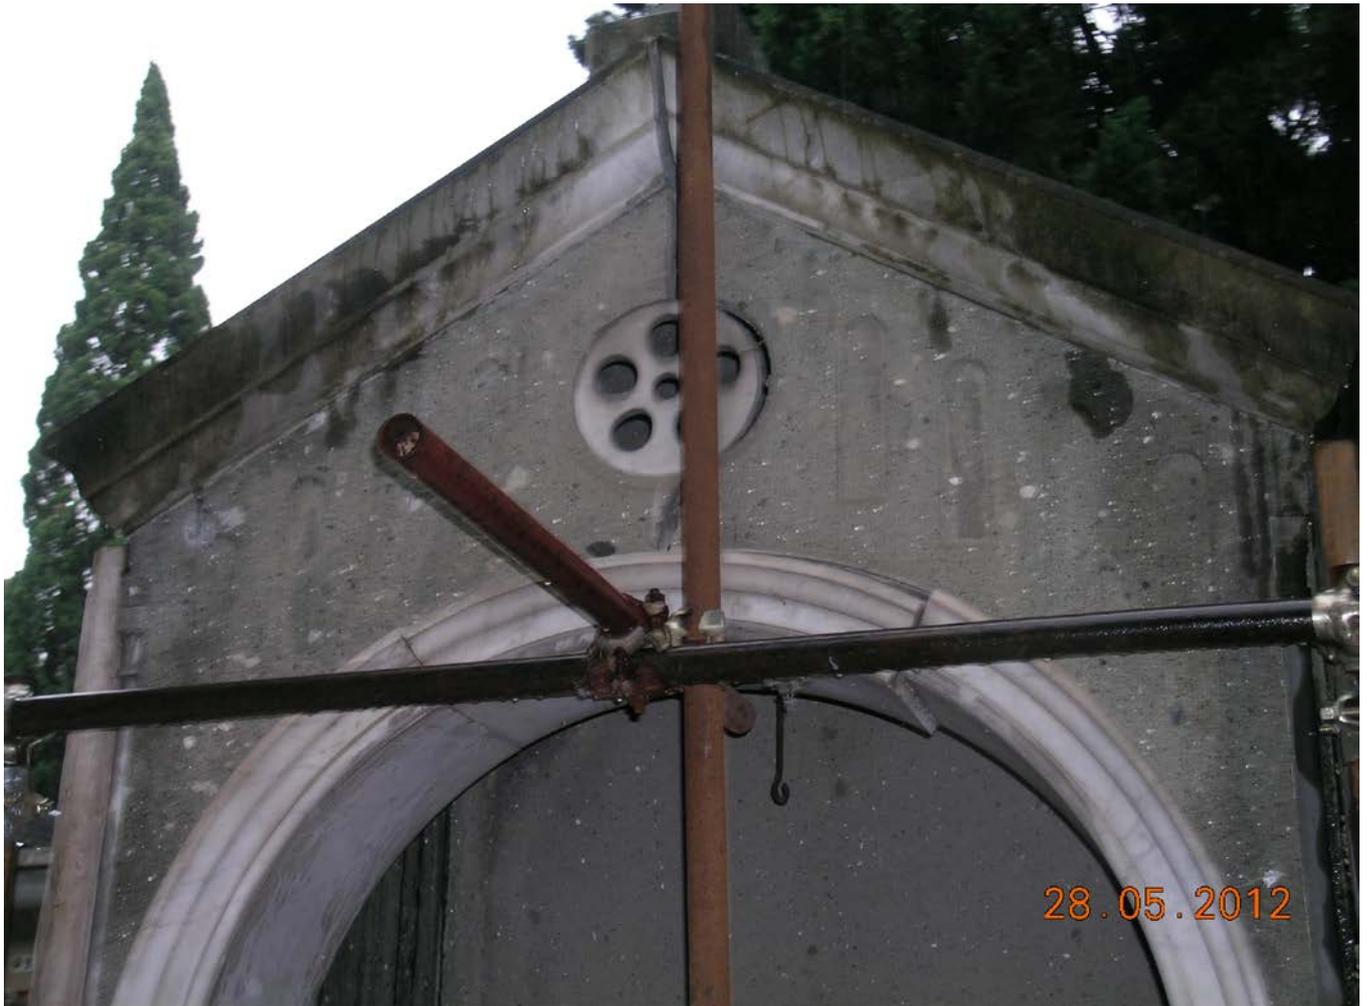
Particolare della parte sommitale
